Technischer Hochwasserschutz und ökologische Durchgängigkeit - Beispiel Grimmelshausen -

Hydrolabor Schleusingen

Beispiel Rückhaltebecken Grimmelshausen

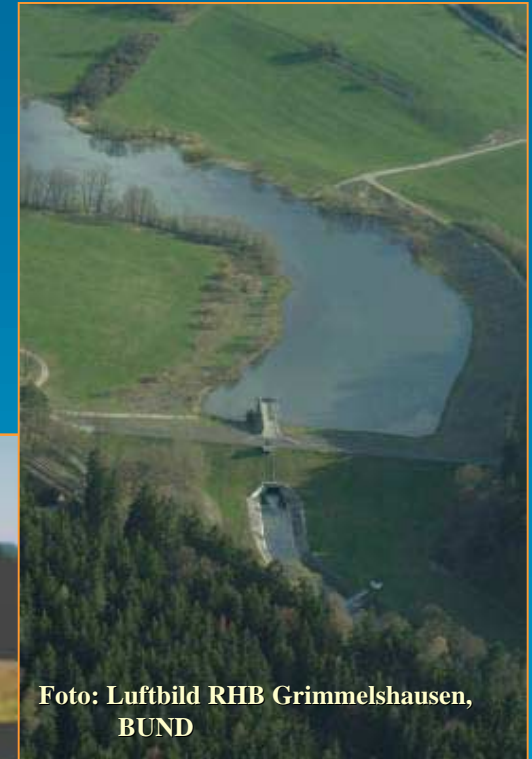
Foto: Luftbild RHB Grimmelshausen, BUND

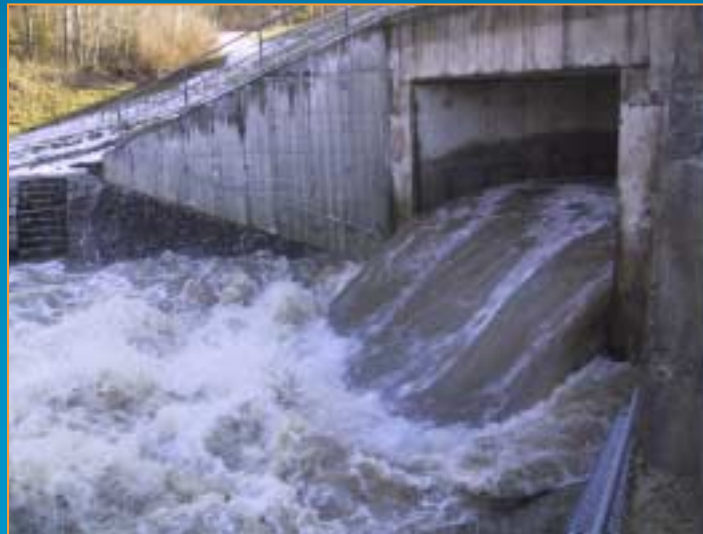
Foto: Auslauf des Grundablassstollens, HYS

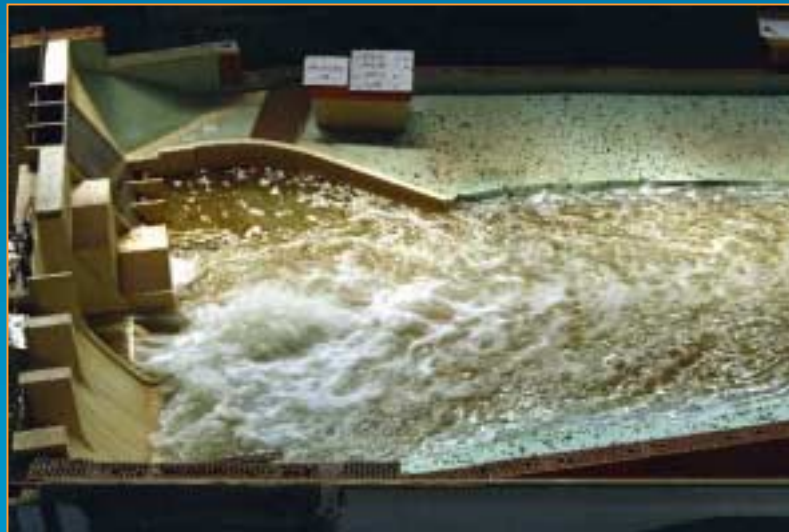
Foto: Modell der Staumauer Burgkhammer, HYS

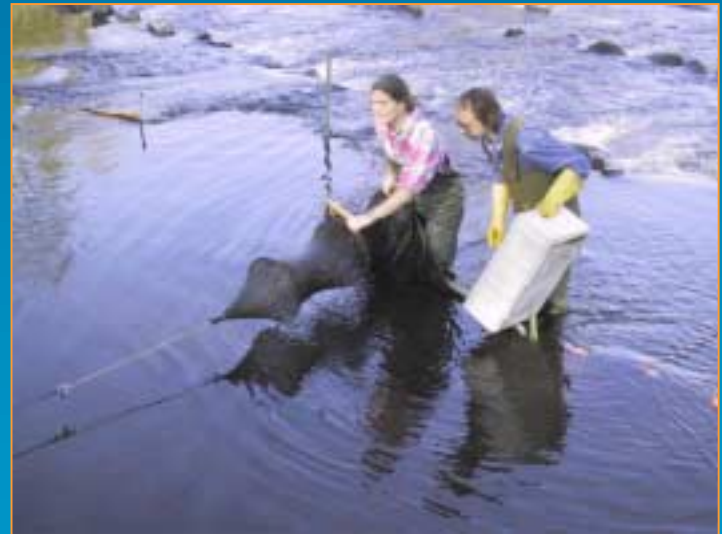
Foto: Reusenkontrolle zur Fischwanderung, HYS
